RID II (Rozwój Innowacji Drogowych)  
**Diagnostyka sprężonych oraz ciągnowych drogowych obiektów  
inżynierskich, z uwzględnieniem doboru systemów monitoringu**

**INSTYTUT BADAWCZY  
DRÓG I MOSTÓW**  
ROAD AND BRIDGE  
RESEARCH INSTITUTE

**Leksykon/zestawienie informacji o uszkodzeniach  
newralgicznych elementów obiektów sprężonych  
i ciągnowych**

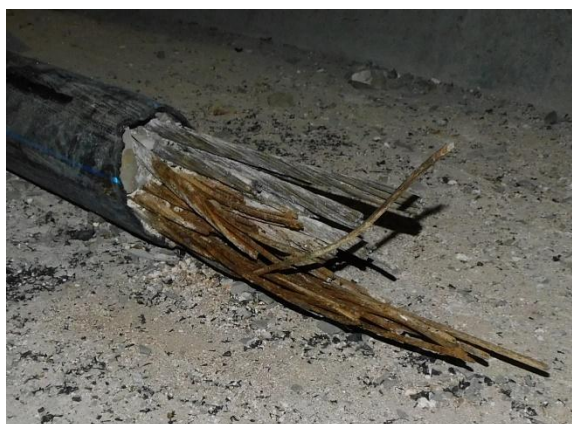
Tablica 5.1.1.

Fot. 1. Obraz jednego z końców kabla w miejscu jego zerwania (zerwania wszystkich lin w jednym przekroju kabla)

- korozja stali sprężającej na skutek braku lub niewłaściwej jakości zabezpieczenia antykorozyjnego
- wady materiałowe
- błędy projektowe lub wykonawcze
- uszkodzenia mechaniczne

**Ocena 1** – stan przedawaryjny dźwigara występuje w przypadku zerwania pojedynczych kabli w danym przekroju przęsła. Występuje wysokie ryzyko podczas dalszego użytkowania, ponieważ uszkodzenie ma bezpośredni wpływ na nośność obiektu. Istnieje zagrożenie, że zjawiska odpowiadające za powstanie uszkodzenia mogą występować też w innych kablach (za wyjątkiem uszkodzeń mechanicznych).

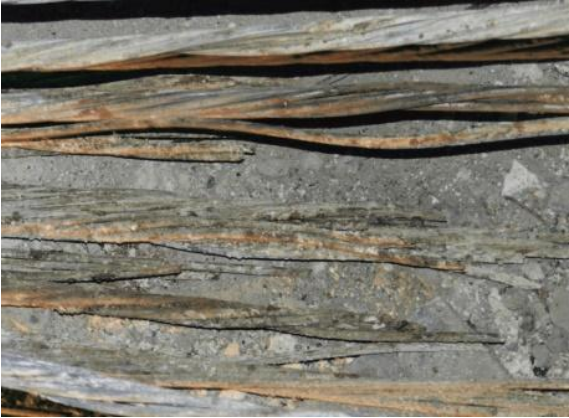
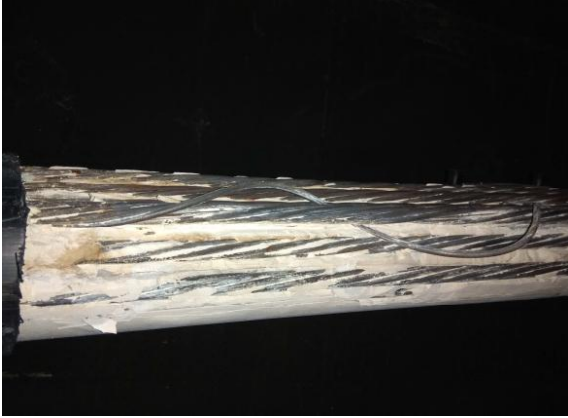
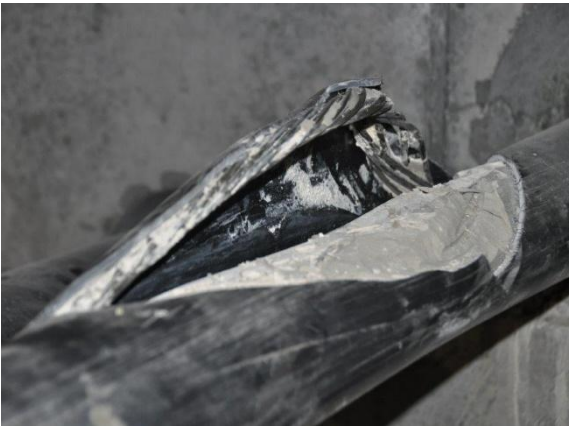
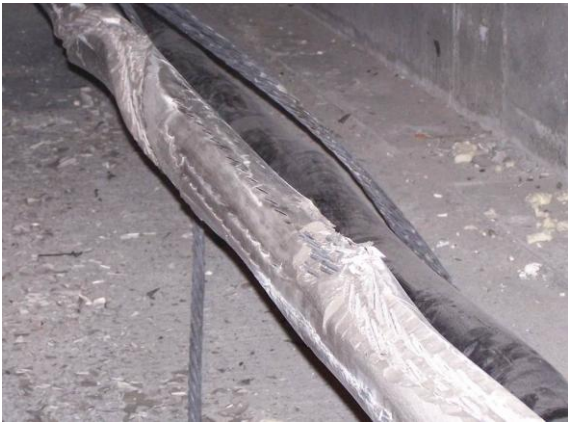
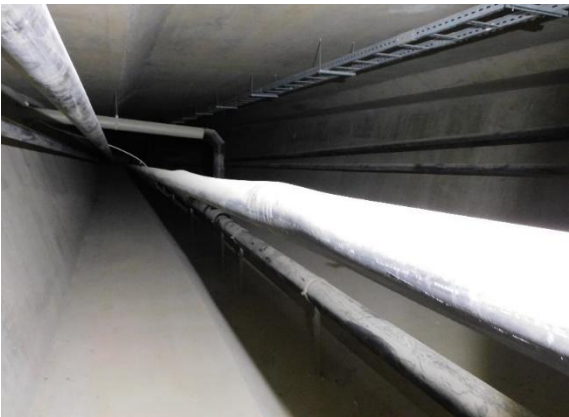
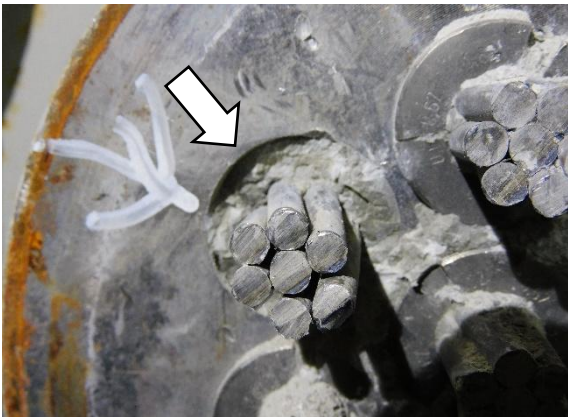
| Fot. 1. Zerwanie pojedynczych lin kabla w miejscach objętych korozją stali (widok po zdjęciu fragmentu rury osłonowej i usunięciu zaczynu iniekcyjnego) [7] | Fot. 2. Zerwanie pojedynczego drutu liny w kablu (widok po zdjęciu fragmentu rury osłonowej) [6] | |
| Fot. 3. Brak naciągu w pojedynczej linii kabla, zwolnienie siły nastąpiło gwałtownie na etapie sprężania, powodując uszkodzenie osłony | Fot. 4. Brak naciągu w trzech linach kabla, na etapie sprężania nastąpiło gwałtowne zwolnienie siły, powodując deformacje osłony (widok po zdjęciu fragmentu rury osłonowej) | |
| Fot. 5. Obraz deformacji osłony kabla spowodowanych gwałtownym zwolnieniem naciągu w jednej lub kilku linach | Fot. 6. Zakotwienie kabla w którym nastąpiło gwałtowne zwolnienie siły w jednej linii na etapie sprężania, na linie bez naciągu brak szczęk kotwiących | |

- a) korozja stali sprężającej na skutek braku lub niewłaściwej jakości zabezpieczenia antykorozyjnego
- b) błędy wykonawcze w czasie sprężania
- c) błędy projektowe
- d) wady materiałowe
- e) uszkodzenie mechaniczne

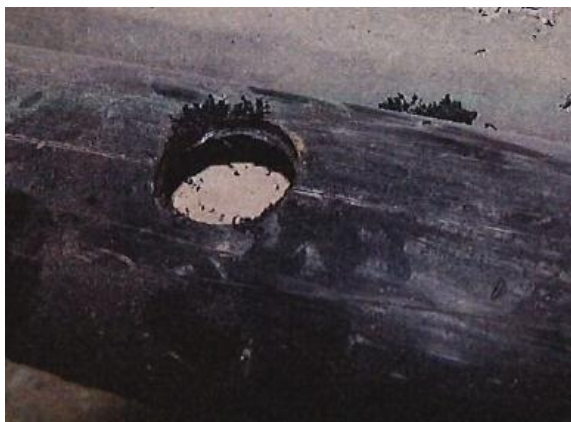
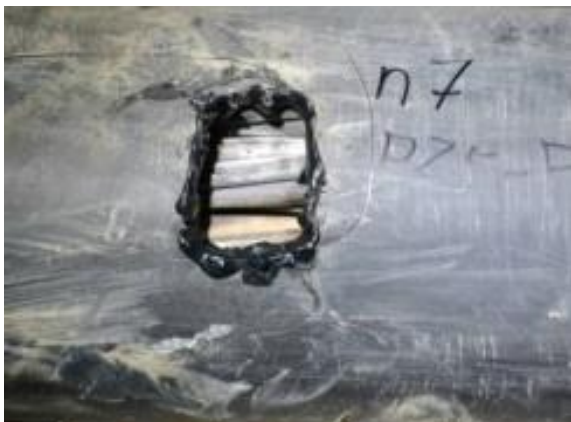
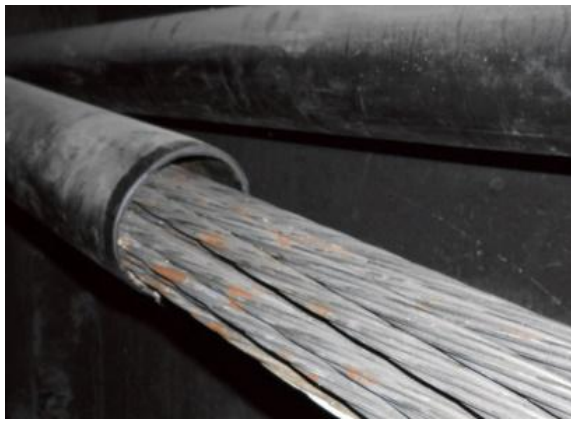
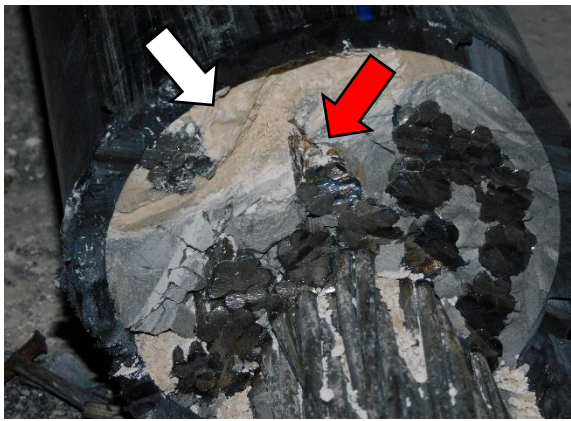
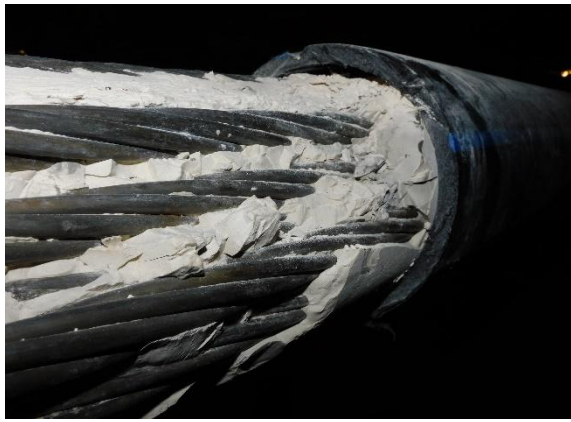
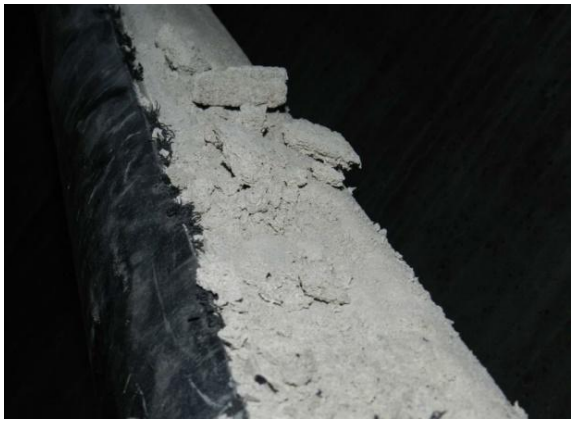
| Tablica 5.1.3. | BRAKI WYPEŁNIENIA RURY OSŁONOWEJ LUB NIEODPOWIEDNIA JAKOŚĆ ZACZYNU INIEKCYJNEGO | |
|---|---|--|
| Fot. 1. Brak wypełnienia zaczynem iniekcyjnym górnej części przekroju rury osłonowej (obraz odkrywki wykonanej poprzez nawiercenie otworu w rurze osłonowej) | Fot. 2. Możliwy całkowity brak wypełnienia zaczynem iniekcyjnym, widoczne odsłonięte sploty na poziomie połowy wysokości przekroju rury osłonowej (obraz odkrywki wykonanej poprzez wycięcie otworu lutownicą) | |
| Fot. 3. Całkowity brak wypełnienia zaczynem iniekcyjnym osłony kabla, widoczny lokalnie nalot korozyjny na linach (obraz odkrywki wykonanej poprzez usunięcie fragmentu rury osłonowej) [7] | Fot. 4. Niewłaściwej jakości zaczyn iniekcyjny w górnej części rury osłonowej, wilgotny materiał o białło-beżowym zabarwieniu, łatwo daje się odspajać, występuje korozja stali mającej kontakt z tym materiałem | |
| Fot. 5. Niewłaściwej jakości zaczyn iniekcyjny w całym przekroju rury osłonowej, suchy materiał o białej barwie i zwartej strukturze, łatwo daje się odspajać, nie występuje korozja stali sprężającej | Fot. 6. Niewłaściwej jakości zaczyn iniekcyjny w górnej części przekroju rury osłonowej, suchy materiał o białej barwie i porowatej strukturze, łatwo daje się odspajać [8] | |

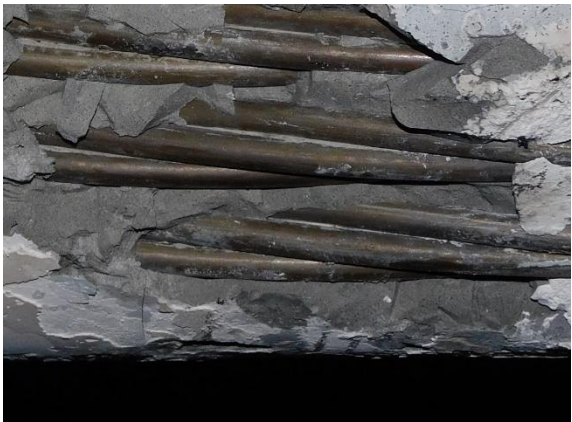
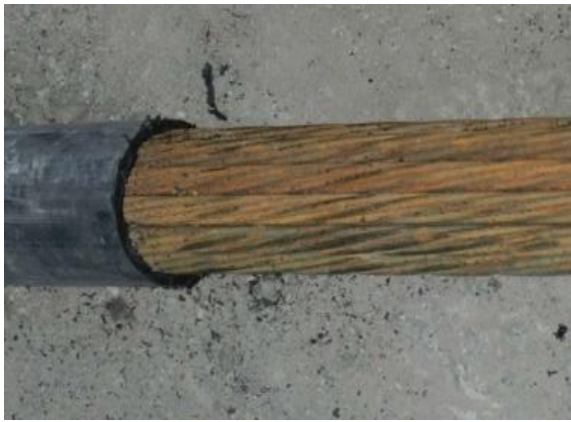
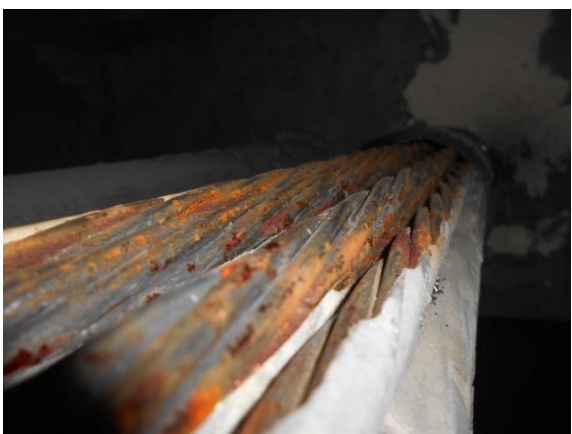
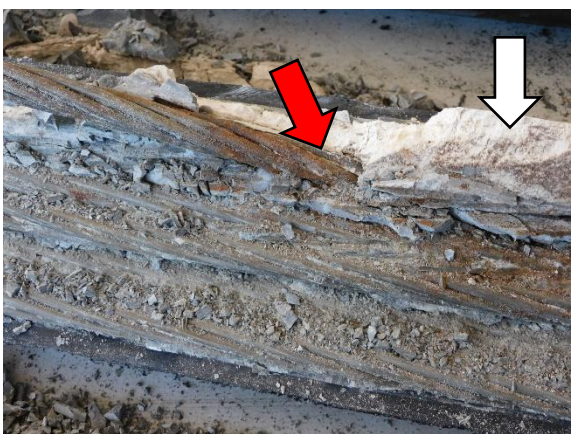
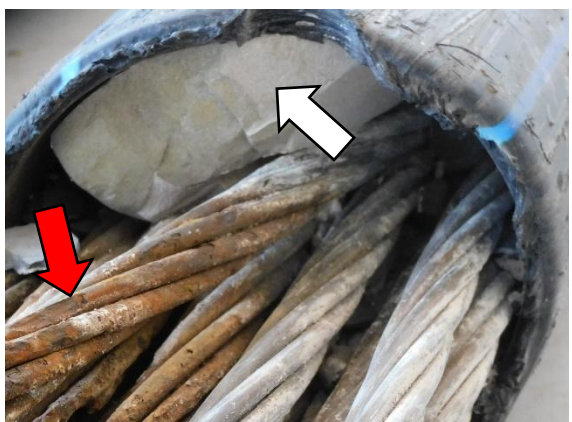
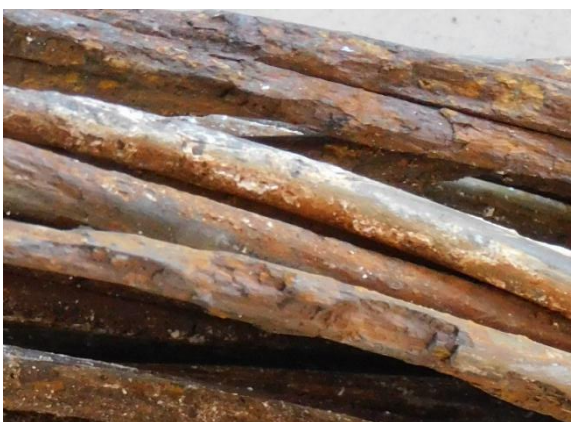
| Tablica 5.1.4. | KOROZJA STALI SPRĘŻAJĄCEJ |
|---|---|
| <p>Fot. 1. Obraz pozbawionej korozji powierzchni lin sprężających kabla w miejscu prawidłowo działającego zabezpieczenia antykorozyjnego (widok tuż po usunięciu fragmentu zaczynu iniekcyjnego kabla)</p> | <p>Fot. 2. Korozja powierzchniowa lin kabla w którym w ogóle nie wykonano zabezpieczenia antykorozyjnego (widok po usunięciu fragmentu rury osłonowej) [8]</p> |
| <p>Fot. 3. Korozja powierzchniowa lin kabla, w którym górna część przekroju rury osłonowej nie była wypełniona iniektem (widok po usunięciu fragmentu rury osłonowej)</p> | <p>Fot. 4. Korozja lin kabla w którym górna część przekroju rury osłonowej była wypełniona iniektem o niewłaściwej jakości (widok po usunięciu fragmentu rury osłonowej)</p> |
| <p>Fot. 5. Ubytki korozyjne stali sprężającej, w miejscu gdzie w części przekroju rury osłonowej występował iniekt o niewłaściwej jakości (widok po usunięciu fragmentu rury osłonowej)</p> | <p>Fot. 6. Szczegół z obrazem ubytków korozyjnych w drutach lin sprężających</p> |

- a) brak lub niewłaściwe wykonanie elementów zabezpieczenia antykorozyjnego kabla
- b) zanieczyszczenia chemiczne stali sprężającej przed wbudowaniem

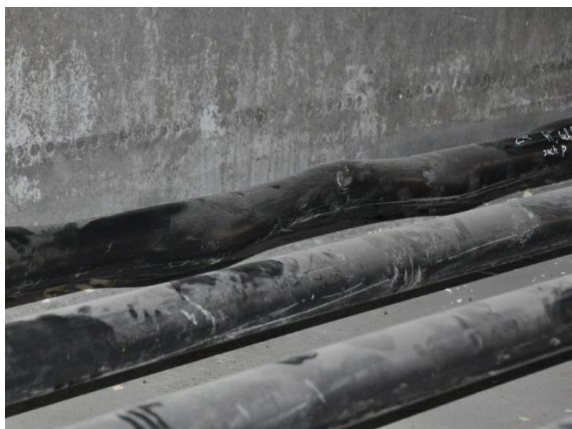
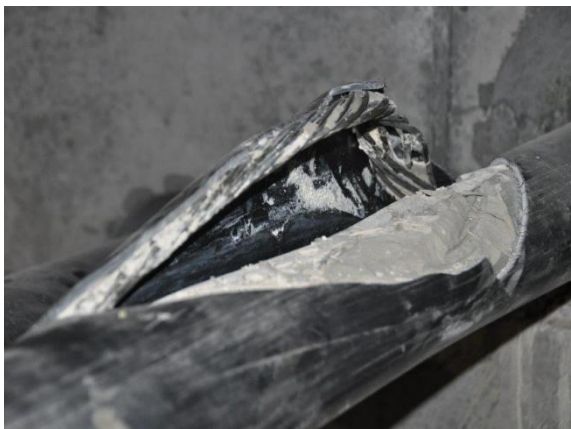
| Fot. 1. Deformacje rury osłonowej kabla spowodowane gwałtownym zwolnieniem naciągu w pojedynczych linach w trakcie sprężania lub zerwaniem kabla | Fot. 2. Rozerwanie rury osłonowej na skutek gwałtownego zwolnienia siły w pojedynczej linie w czasie sprężania | |

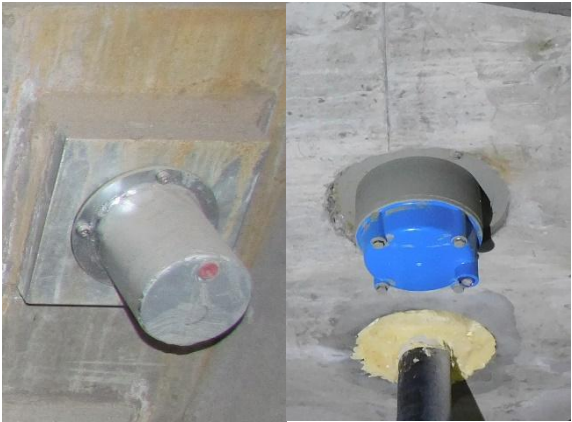
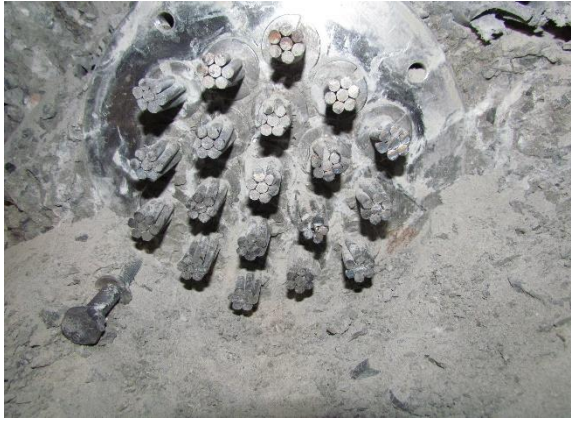
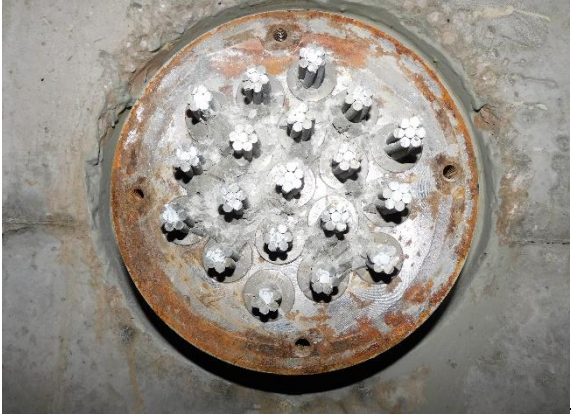
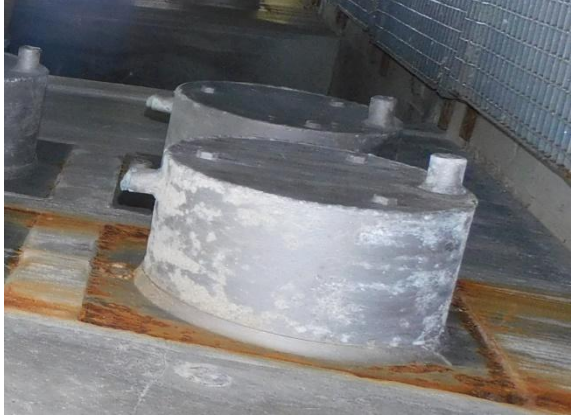
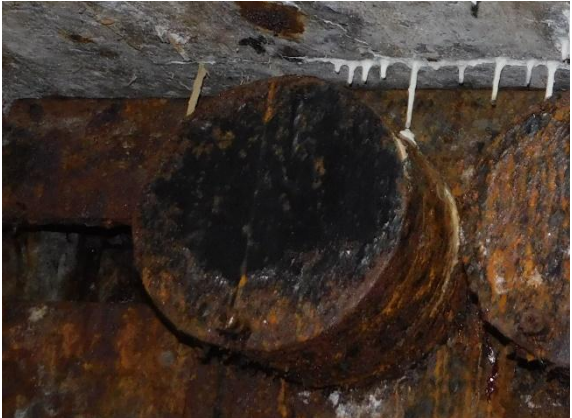
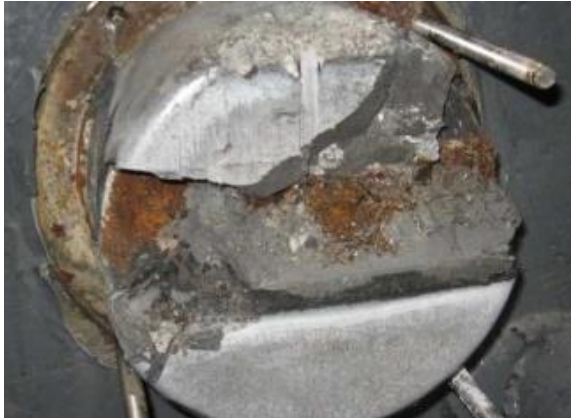
| Tablica 5.1.6. | USZKODZENIA ZABEZPIECZENIA ANTYKOROZYJNEGO I KOROZJA ZAKOTWIENIA KABLA |
|---|---|
| <p>Fot. 1. Przykład zabezpieczenia strefy zakotwień, po lewej ocynkowana płyta oporowa i stalowa ocynkowana osłona zakotwienia, po prawej osłona z tworzywa sztucznego i powłoki malarskie (brak uszkodzeń)</p> | <p>Fot. 2. Przykład zabezpieczenia strefy zakotwień poprzez obetonowanie (widok po skuciu betonu, brak uszkodzeń korozyjnych)</p> |
| <p>Fot. 3. Obraz powierzchniowej korozji zakotwienia na powierzchni styku z jego osłoną (widok po zdemontowaniu osłony i skuciu zaczynu cementowego)</p> | <p>Fot. 4. Obraz powierzchniowej korozji płyty oporowej zakotwienia</p> |
| <p>Fot. 5. Obraz korozji ogólnej stalowej osłony i bloku zakotwienia z widocznymi ubytkami materiału</p> | <p>Fot. 6. Zaawansowana korozja zakotwienia i stali sprężającej na skutek wadliwego wykonania zabezpieczenia antykorozyjnego iniekcją cementową (widok po zdjęciu osłony zakotwienia) [9]</p> |

- a) brak lub niewłaściwa jakość zabezpieczenia antykorozyjnego kabla,
- b) błędy wykonawcze,
- c) brak bieżącego utrzymania.

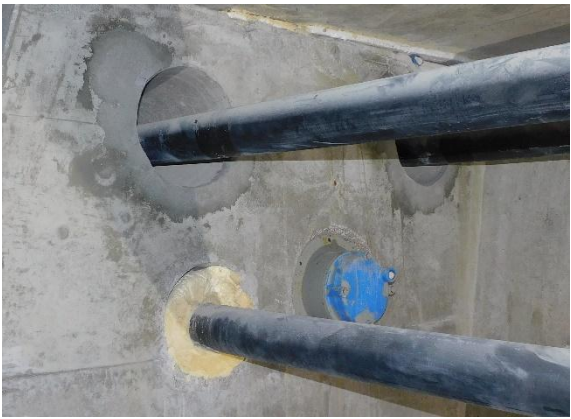
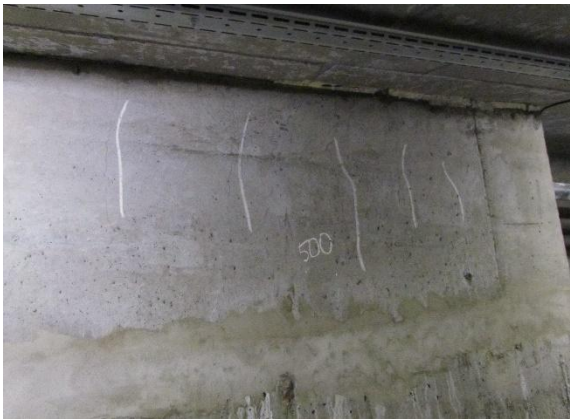
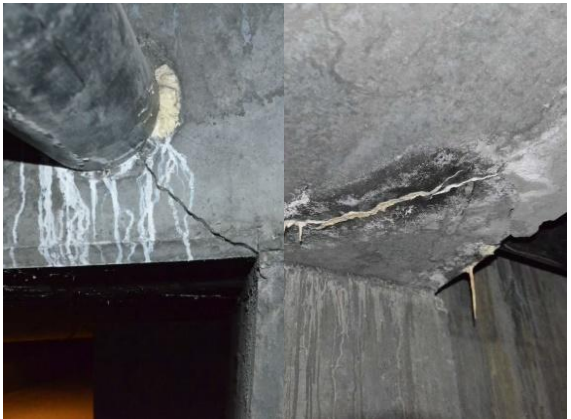
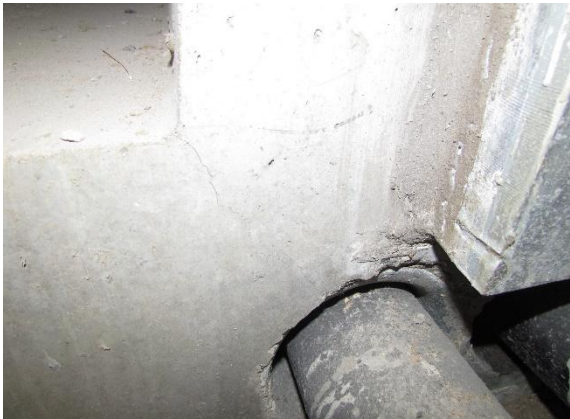
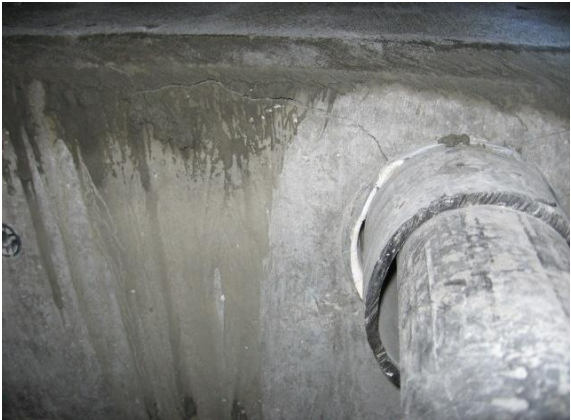
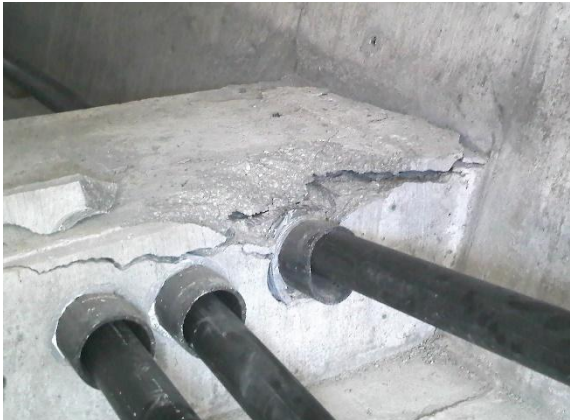
| Tablica 5.1.7. | USZKODZENIA BETONOWYCH BŁOKÓW OPOROWYCH I DEWIATORÓW |
|---|---|
| <p>Fot. 1. Powierzchnia czołowa bloku oporowego, widoczne naprawy ubytków w strefie kanałów kablowych</p> | <p>Fot. 2. Pionowe zarysowania o charakterze skurczowym na bocznej powierzchni bloku oporowego zlokalizowane w miejscu występowania prętów zbrojeniowych</p> |
| <p>Fot. 3. Pęknięcie betonu na czole bloku oporowego usytuowane promieniście względem kanału kablowego spowodowane oddziaływaniem siły poprzecznej od kabla sprężającego [4]</p> | <p>Fot. 4. Zarysowanie na czole bloku oporowego usytuowane promieniście względem kanału kablowego powstałe na skutek oddziaływania czynników reologicznych lub termicznych</p> |
| <p>Fot. 5. Zarysowanie betonu dewiatora dolnego spowodowane oddziaływaniem siły poprzecznej od kabla sprężającego</p> | <p>Fot. 6. Odspojenie fragmentu betonu dewiatora dolnego spowodowane oddziaływaniem siły poprzecznej od kabla sprężającego</p> |

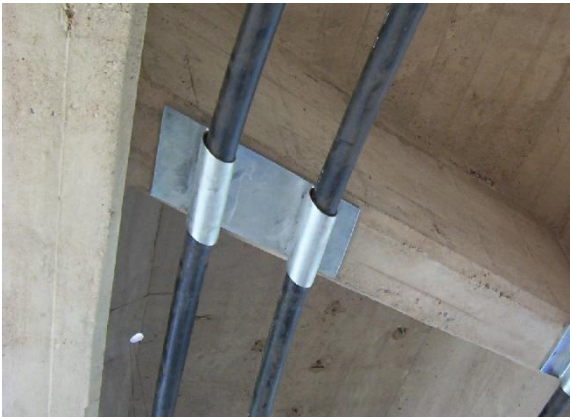
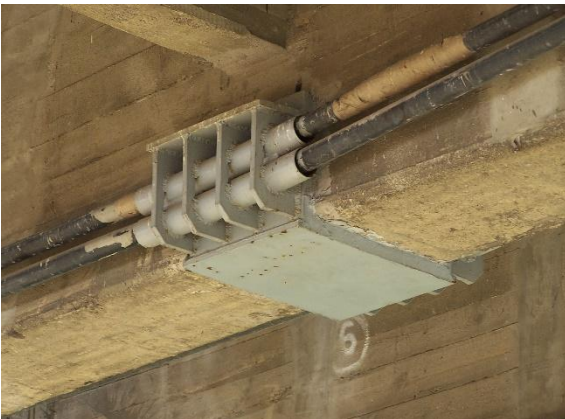
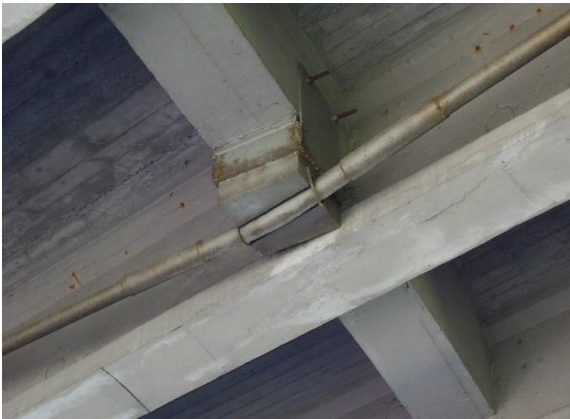
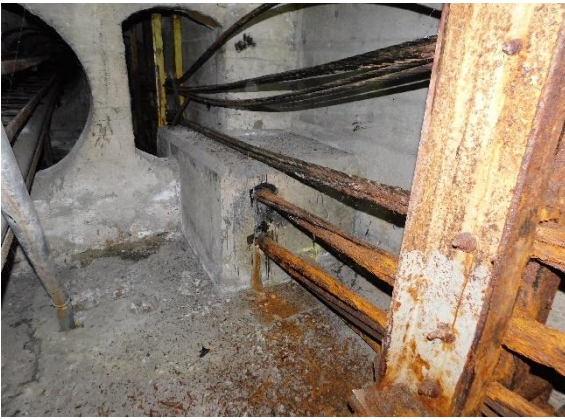
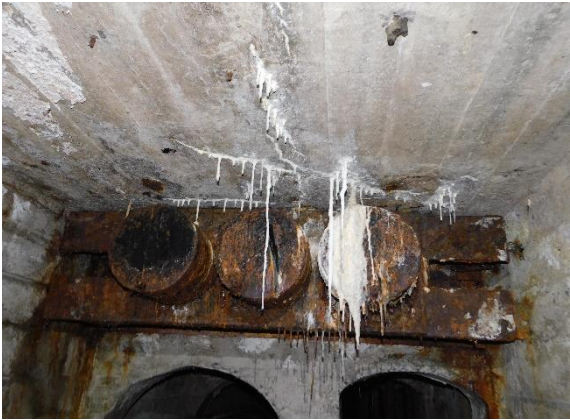
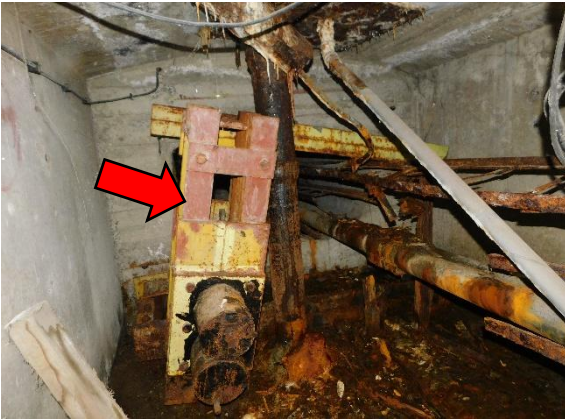
| Tablica 5.1.8. | USZKODZENIA STALOWYCH BŁOKÓW OPOROWYCH I DEWIATORÓW |
|---|---|
| <p>Fot. 1. Stalowy dewiator mocowany do poprzecznicy ustroju belkowego, zabezpieczony antykorozyjnie poprzez cynkowanie</p> | <p>Fot. 2. Stalowy dewiator mocowany do dźwigara głównego, zabezpieczony antykorozyjnie powłokami malarskimi, widoczne punktowe ogniska korozji stali</p> |
| <p>Fot. 3. Stalowy dewiator mocowany do poprzecznicy ustroju belkowego, zabezpieczony antykorozyjnie powłokami malarskimi, widoczna lokalnie korozja stali</p> | <p>Fot. 4. Zaawansowana korozja stalowego dewiatora kabli wzmacniających dźwigar o przekroju skrzynkowym</p> |
| <p>Fot. 5. Zaawansowana korozja stalowej konstrukcji bloku oporowego kabli wzmacniających dźwigar o przekroju skrzynkowym</p> | <p>Fot. 6. Przesunięcie (pochylenie) stalowej konstrukcji bloku oporowego na skutek uszkodzeń korozyjnych jej elementów</p> |

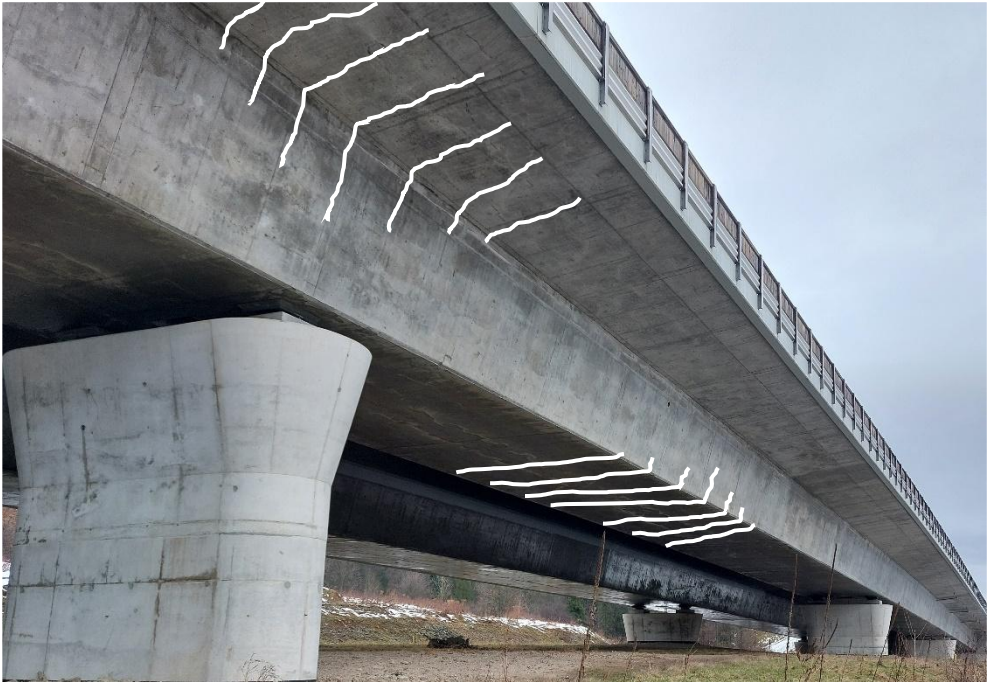
| Tablica 5.1.9. | PIONOWE ZARYSOWANIA DŹWIGARÓW W STREFIE EKSTREMALNYCH MOMENTÓW ZGINAJĄCYCH |
|---|---|
| <p>Fot 1. Poglądowy obraz zarysowań w strefie ekstremalnych momentów zginających spowodowany przeciążeniem konstrukcji lub niedoborem siły sprężającej</p> | |

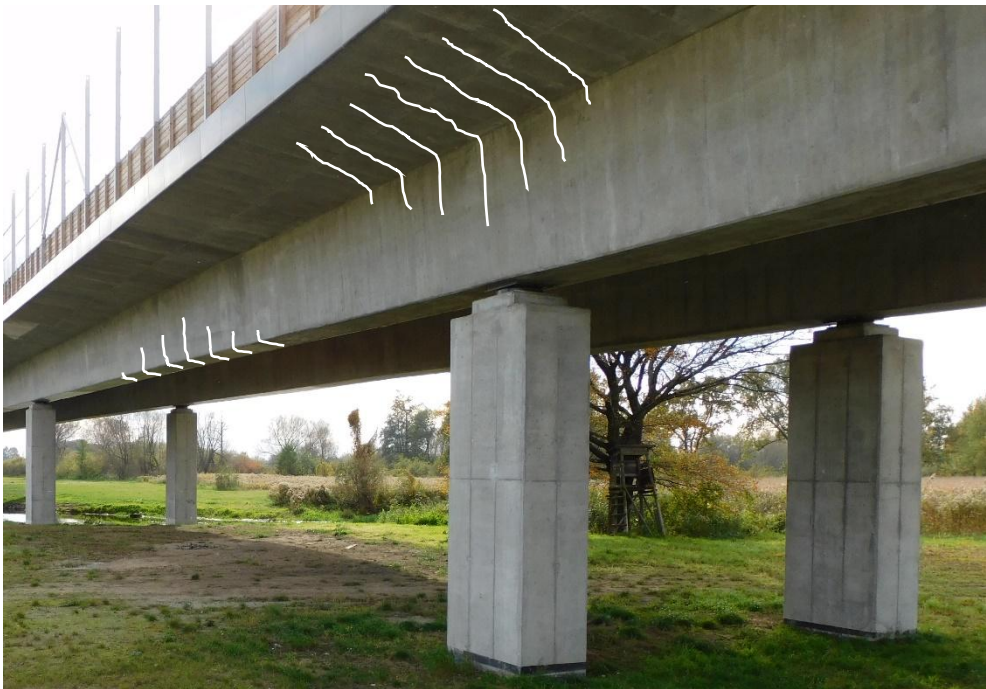
| Tablica 5.2.1. | ZARYSOWANIA PIONOWE DŹWIGARÓW W STREFIE EKSTREMALNYCH MOMENTÓW ZGINAJĄCYCH |
|---|---|
| Fot 1. Poglądowy obraz zarysowań w strefie ekstremalnych momentów zginających spowodowany przeciążeniem konstrukcji lub niedoborem siły sprężającej | |

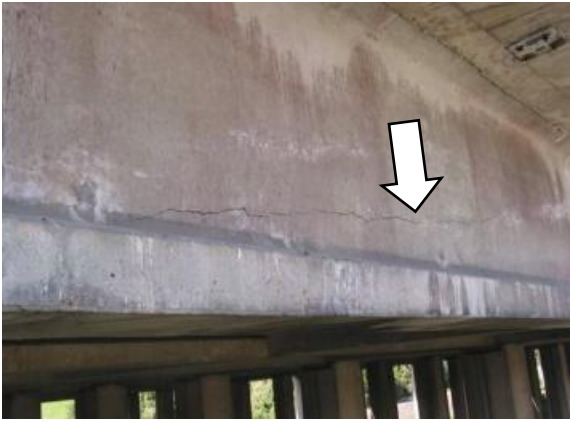
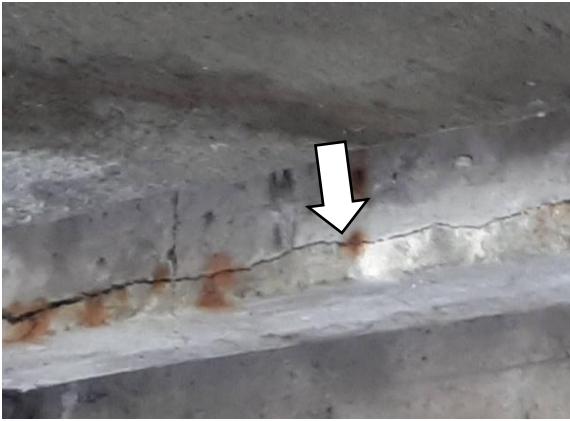
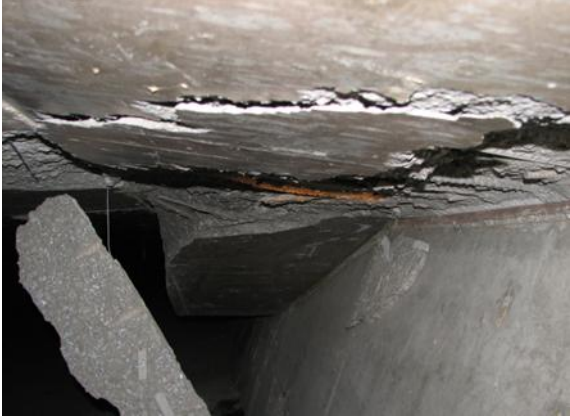
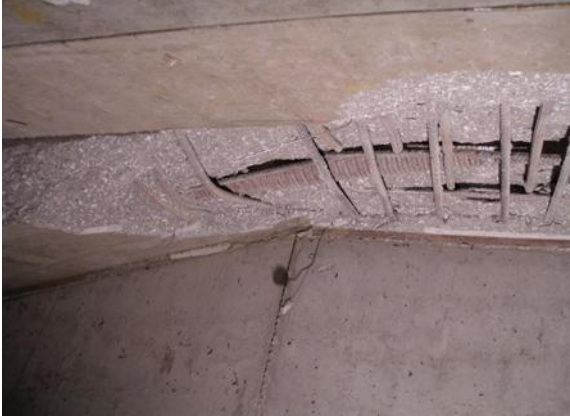
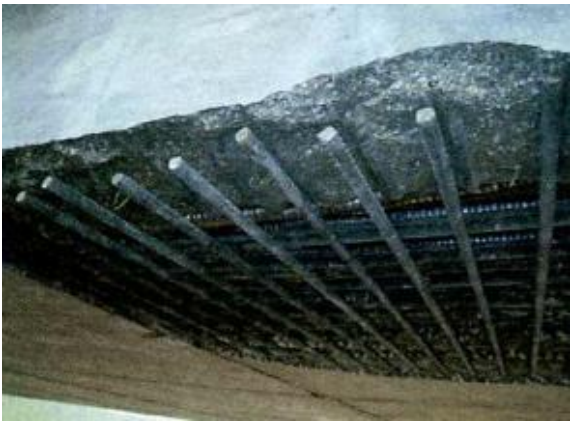
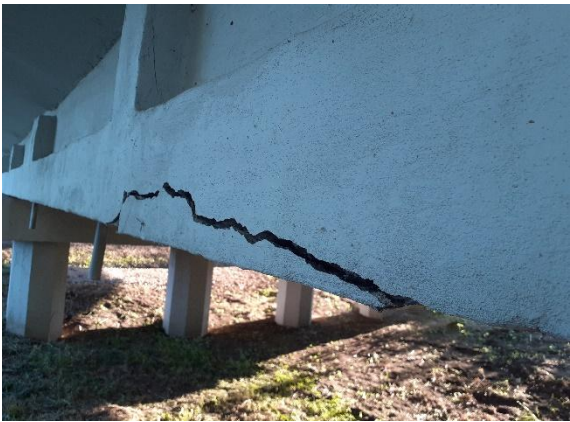
| Tablica 5.2.2. | ZARYSOWANIA, PĘKNIĘCIA I ODSPOJENIA OTULINY BETONOWEJ KABLI SPRĘŻAJĄCYCH |
|---|---|
| <p>Fot. 1. Obraz zarysowania na bocznej powierzchni środnika dźwigara kablobetonowego, przebiegającego wzdłuż trasy kabla sprężającego, przyczyną którego jest korozja stali sprężającej [10]</p> | <p>Fot. 2. Obraz zarysowania o dużym rozwierciu na bocznej powierzchni dźwigara kablobetonowego, przebiegającego wzdłuż trasy kabla sprężającego, przyczyną którego jest zaawansowana korozja stali sprężającej</p> |
| <p>Fot. 3. Odspojenie otuliny betonowej kabla wewnętrznego w górnej płycie przekroju skrzynkowego na skutek oddziaływania siły poprzecznej od kabla sprężającego w miejscu załamania jego trasy</p> | <p>Fot. 4. Uszkodzenie o takim samym charakterze jak na fotografii 3 po usunięciu odspojonych fragmentów betonu</p> |
| <p>Fot. 5. Obraz uszkodzeń betonu na spodzie płyty dolnej przekroju skrzynkowego na skutek oddziaływania sił poprzecznych powstałych w wyniku imperfekcji kabli sprężających [10]</p> | <p>Fot. 6. Odspojenie fragmentu otuliny betonowej na spodzie dźwigara kablobetonowego na skutek zaawansowanej korozji stali sprężającej</p> |

| a) korozja stali sprężającej,<br>b) błędy projektowe,<br>c) błędy wykonawcze. |

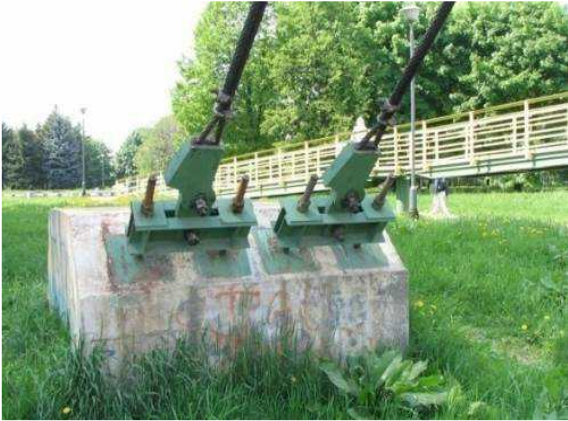
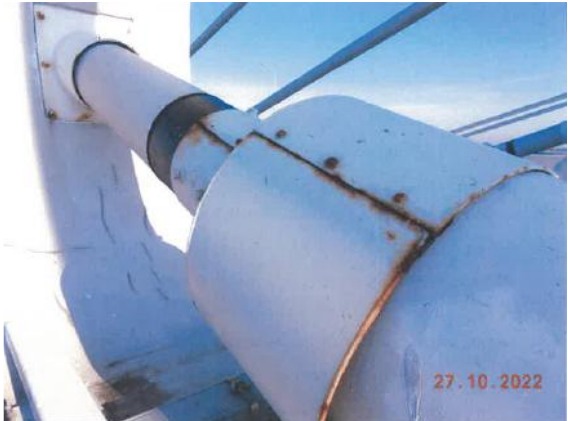
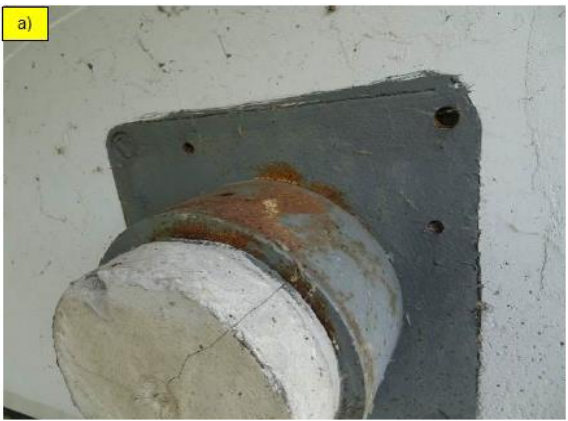
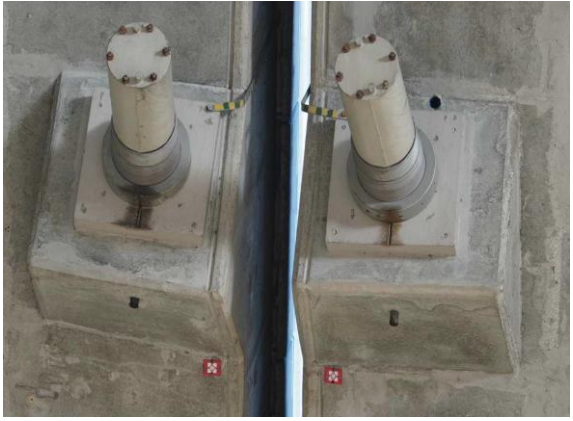
| Tablica 6.1.1. | KOROZJA ELEMENTÓW ZAKOTWIENIA |
|---|---|
| <p data-bbox="201 837 719 869">Fot. 1. Efekty korozji śrub zakotwienia w betonie</p> | <p data-bbox="828 837 1431 891">Fot. 2. Skorodowana osłona zakotwienia. Korozja dotyczy najkrótszego ciągu mostu extradosed</p> |
| <p data-bbox="201 1397 783 1429">Fot. 3. Skorodowana i nieszczelna osłona zakotwienia</p> | <p data-bbox="828 1397 1331 1451">Fot. 4. Korozja płyty kotwiącej (rysa na betonie zabezpieczenia ocena w tablicy 5.1.6.)</p> |
| <p data-bbox="201 1966 767 1998">Fot. 5. Korozja osłony zakotwień cięgien i połączenia</p> | <p data-bbox="828 1957 1283 2011">Fot. 6 Wycieki smarów zabezpieczających z zakotwienia cięgien</p> |

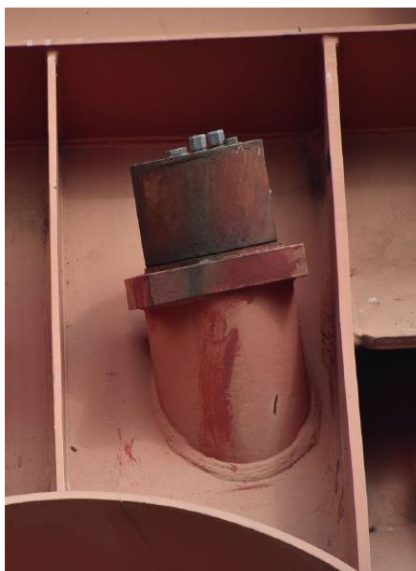
Fot. 9 Korozja i zniszczone zabezpieczenie antykorozyjne zakotwienia

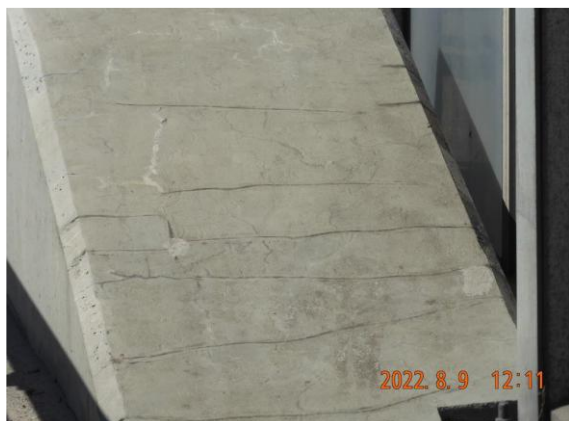
Tablica 6.1.2.

Fot. 1. Spękania betonu zakotwień cięgien

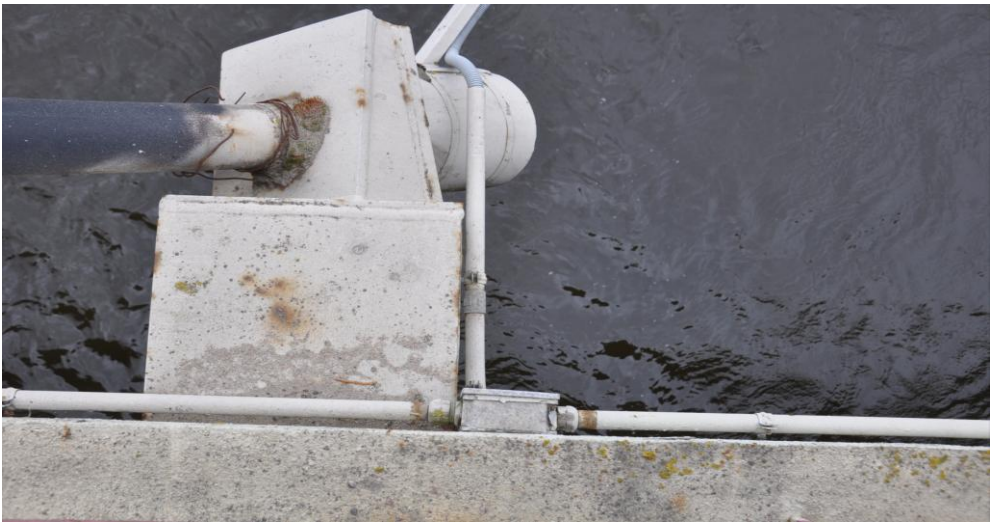
| Fot. 1 Korozja strefy zakotwienia stalowego | |

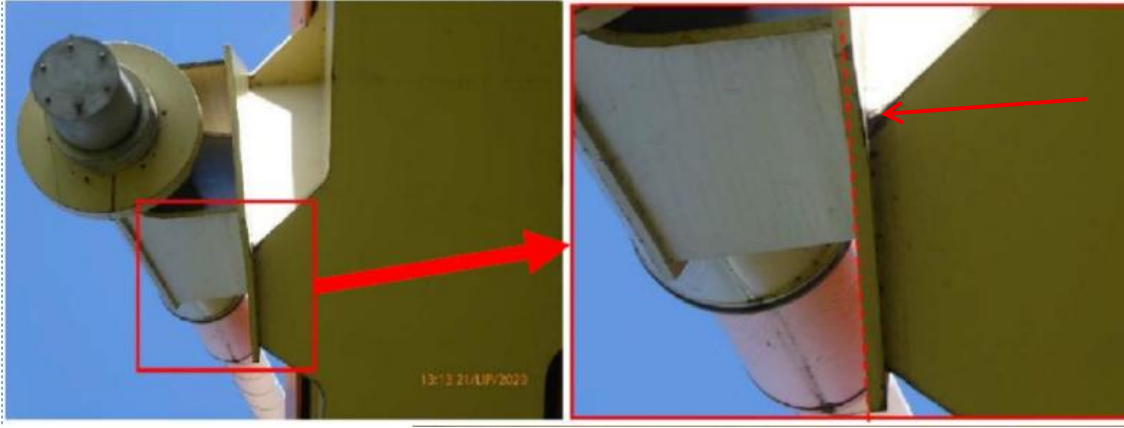
| Fot. 2 Zdeformowane blachy zakotwień i pęknięcie spoiny [12] | |

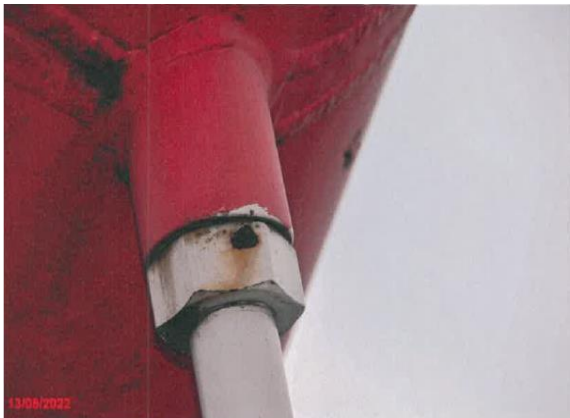
| Tablica 6.2.1. | KOROZJA CIĘGNA PODWIESZAJĄCEGO |
|---|---|
| <p data-bbox="255 1384 748 1411">Fot. 3. Korozja wieszaków dźwigara głównego</p> | <p data-bbox="837 1377 1422 1433">Fot. 4. Korozja konstrukcji stalowej wieszaka kładki dla pieszych</p> |

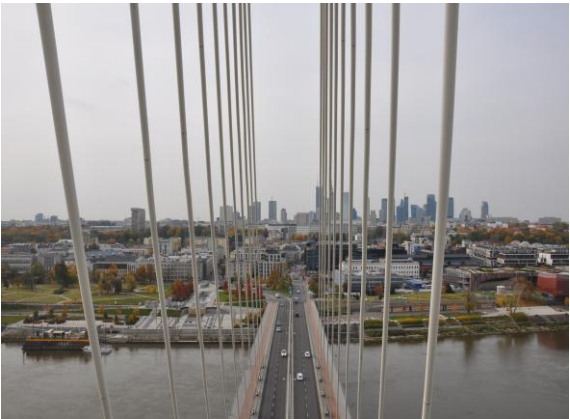
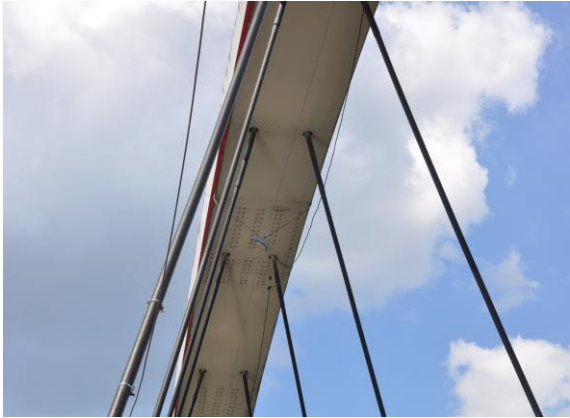
| Tablica 6.2.1. | KOROZJA CIĘGNA PODWIESZAJĄCEGO |
|---|---|
| <p data-bbox="204 1989 799 2016">Fot. 5. Widok lin systemu podwieszenia, bez uszkodzeń</p> | <p data-bbox="831 1989 1385 2016">Fot. 6. Widok wieszaków stalowych, bez uszkodzeń</p> |

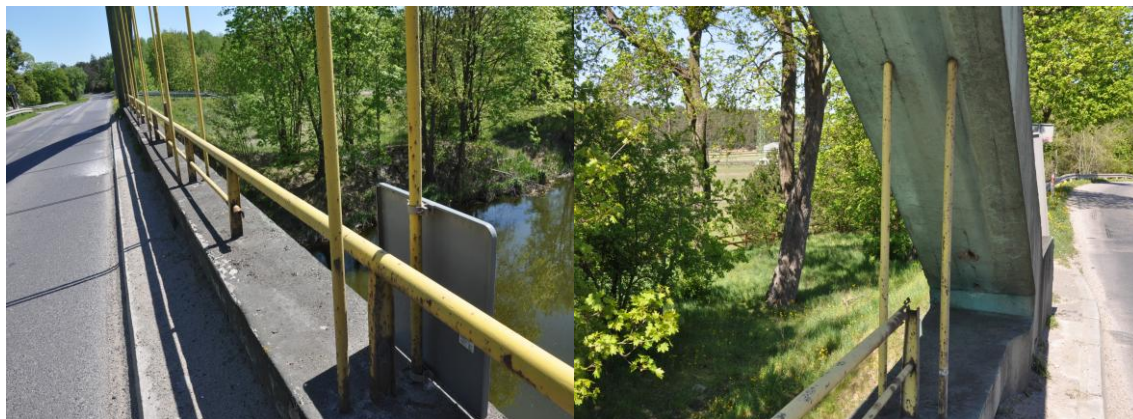
Fot. 7. Punktowe ogniska korozji wieszaków

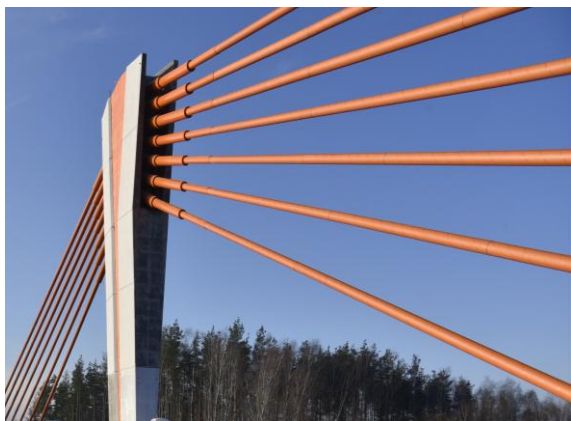
Fot. 8. Ciężna podwieszające bez uszkodzeń

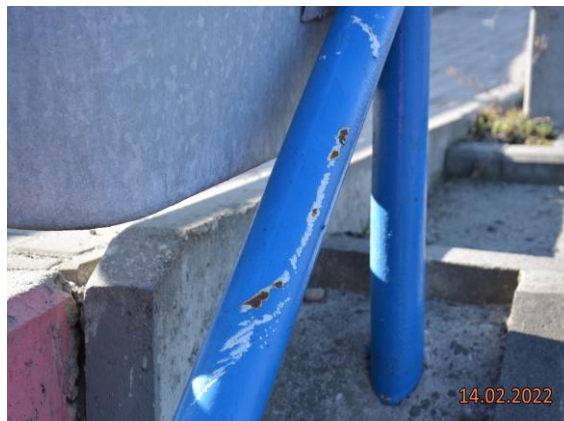
Fot. 9 Punktowa korozja i zniszczenie zabezpieczeń antykorozyjnych wieszaków

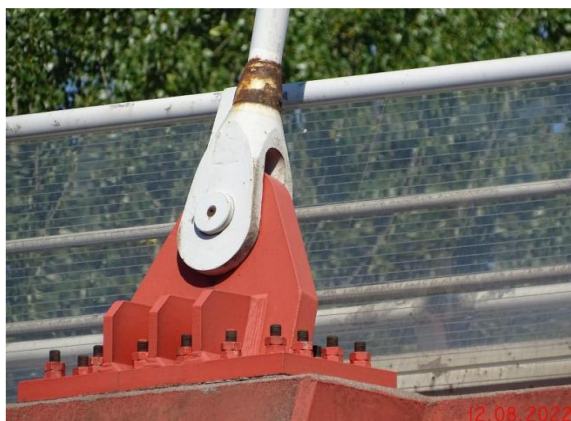
Fot.10. Korozja ciężna prętowego w strefie zakotwienia

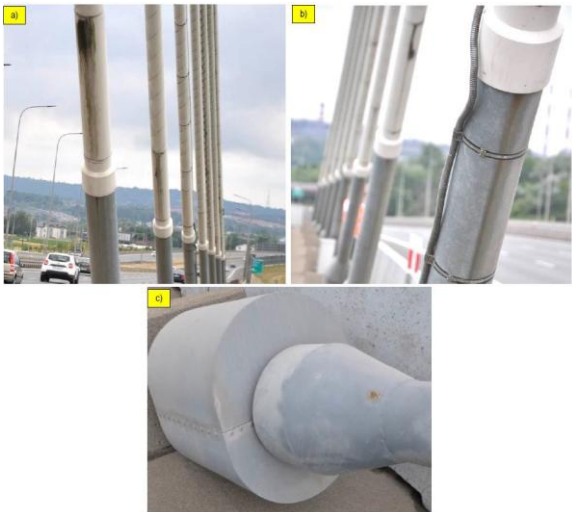
| Tablica 6.2.2. | KOROZJA, DEFORMACJA OSŁONY CIĘGNA PODWIESZAJĄCEGO |
|---|---|
| <p>Fot. 1. Niewielkie zabrudzenia rur osłonowych want oraz zacieki na rurach antywandalistycznych, występujące z różną intensywnością w kilkunastu wantach (fot. a, b). Niewielkie ognisko korozji na rurze antywandalistycznej wanty (fot. c)</p> | <p>Fot. 2. Pęknięcie i deformacja osłony ciągną, rdzawy wyciek</p> |

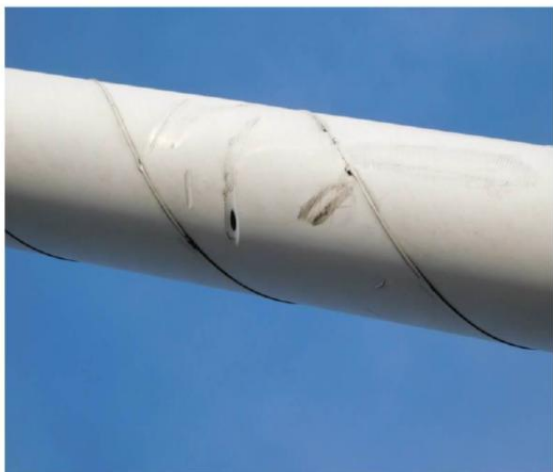
Fot. 7 Miejscowe przetarcie osłony wanty, uszkodzenie mechaniczne z etapu budowy, transportu lub składowania

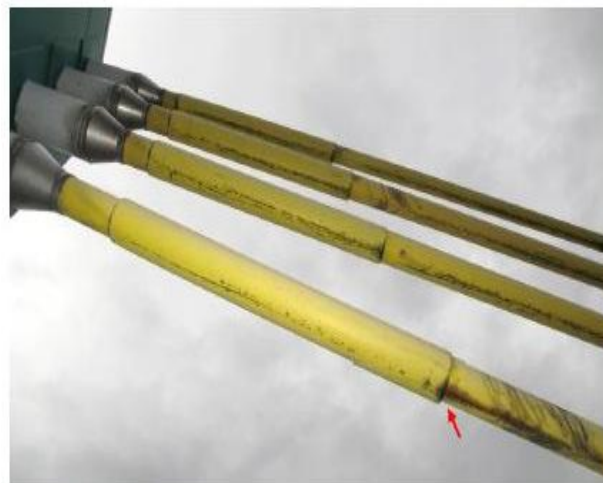
Fot. 8 Zakotwienie want w pylonie, ogniska korozji w kołnierzach osłaniających zakotwienie oraz drobne ilości smaru i zanieczyszczeń na spodzie rur osłonowych

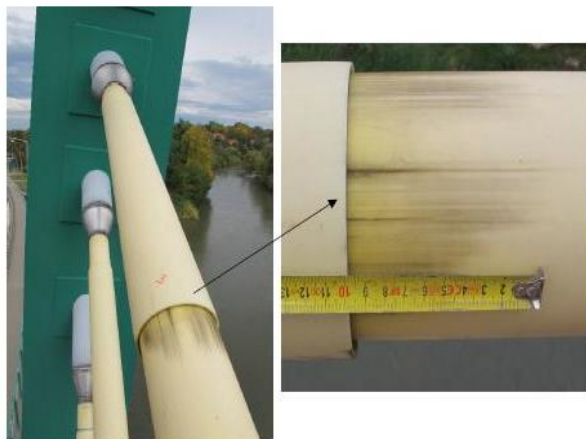
Fot. 9. Widoczne wcześniejsze (skorygowane) przemieszczenie dodatkowej rury osłonowej wanty

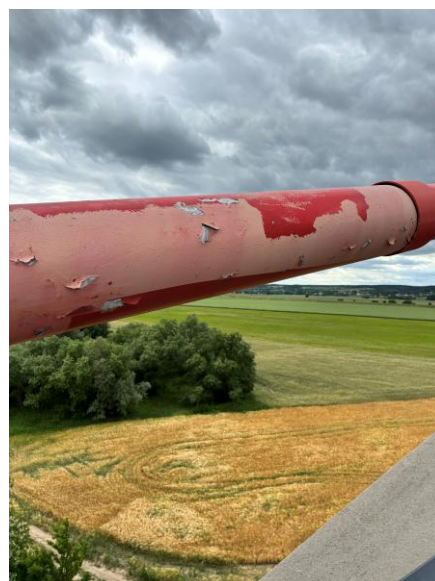
Fot. 14. Ubytki, delaminacja powłok antykorozyjnych

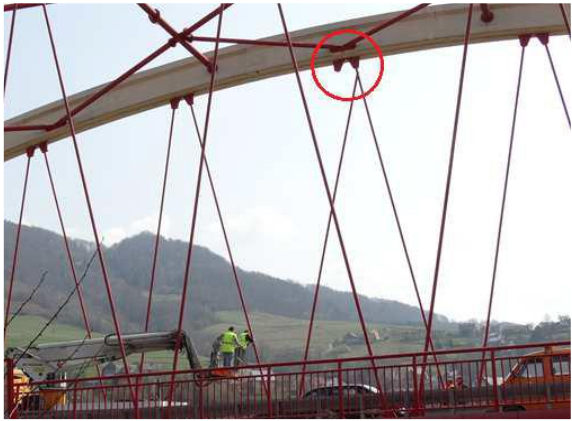
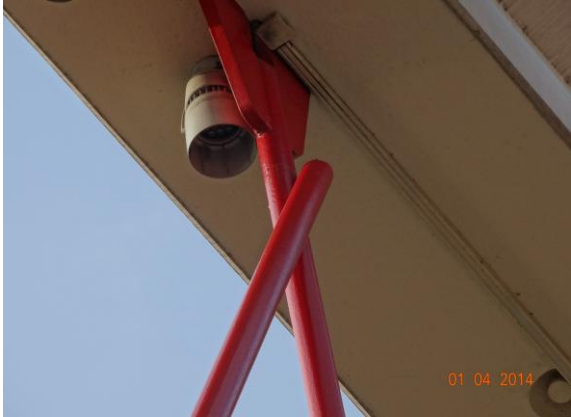
| Tablica 6.2.3. | ZERWANIE CIĘGNA PODWIESZAJĄCEGO |
|---|---|
| <p data-bbox="201 837 628 866">Fot. 1. Stan przedawaryjny dźwigara [1]</p> | <p data-bbox="829 844 1220 873">Fot. 2. Stan przedawaryjny dźwigara</p> |

| Tablica 6.2.3. | ZERWANIE CIĘGNA PODWIESZAJĄCEGO |
|---|---|
| <ul style="list-style-type: none"> <li>a) korozja stali na skutek braku lub niewłaściwej jakości zabezpieczenia antykorozyjnego</li> <li>b) nadmierne drgania cięgna</li> <li>c) wady materiałowe</li> <li>d) błędy projektowe lub wykonawcze</li> <li>e) uszkodzenie mechaniczne</li> </ul> | |

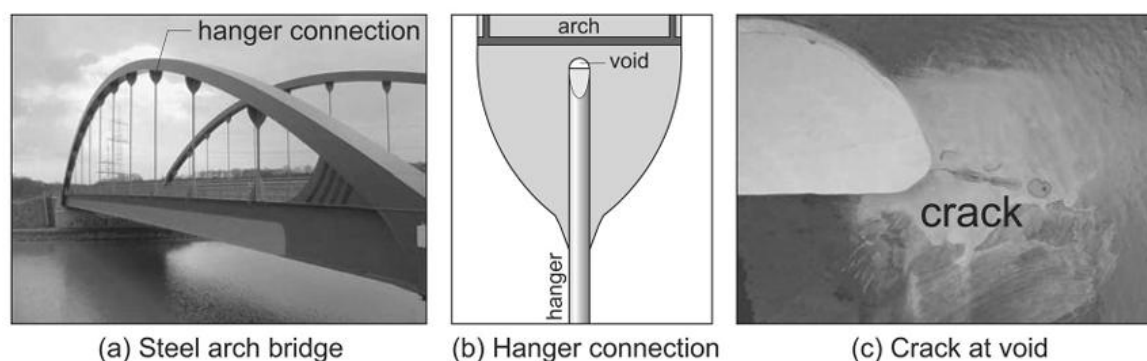
Fot 3. Pęknięcie w płycie łączącej wieszak z łukiem było skutkiem drgań wzbudzanych przez wiatr: (a) most łukowy z zaznaczonym połączeniem wieszaka, (b) połączenie wieszaka z pozostawioną pustką, (c) pęknięcie w płycie, [14]
